中国石化集团重庆川维化工有限公司原净水剂厂（以下简称“调查地块”）位于重庆市长寿区川维化工净水厂内，总面积 1637m<sup>2</sup>。调查地块中心位置为：107.018257°，29.789725°；调查地块北至川维化工净水厂水池，东至川维化工净水厂配电房，西、南侧至荒地。

## 1. 概述

### 1.1. 任务来源

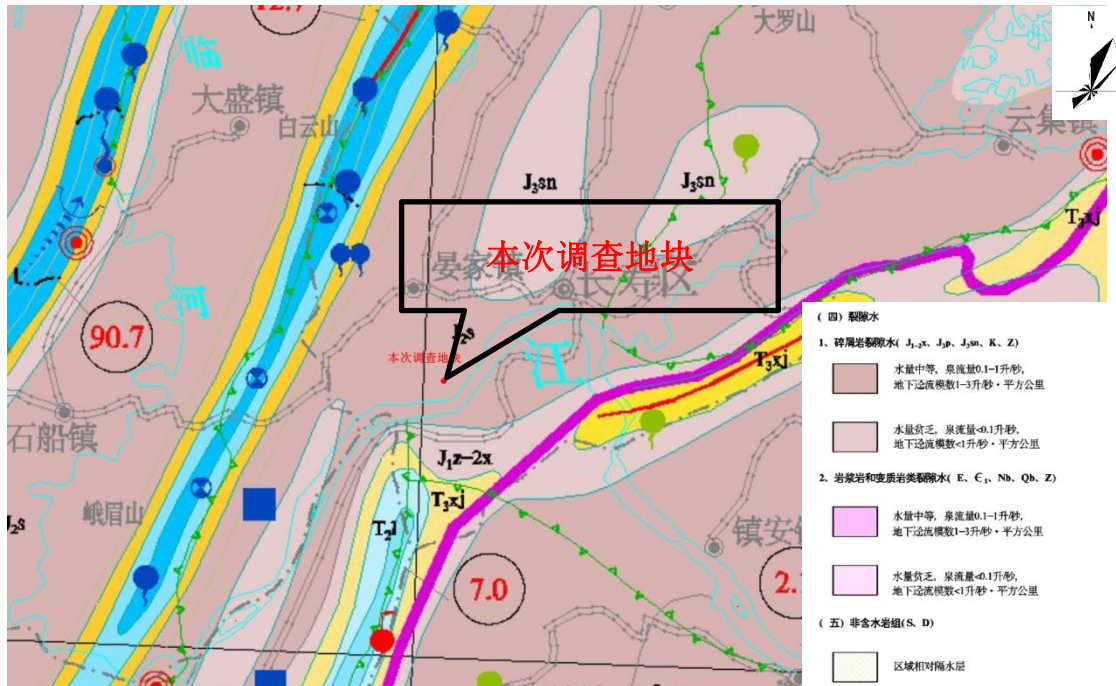
图 2.1-5 水文地质图

根据收集到的重庆市综合水文地质图，调查地块范围属于水量贫乏，泉流量 $<0.1$  升/秒。同时根据收集到的《溶解乙炔充装、回收甲醇及乙醇项目（一期工程）环境影响报告书》（重庆环科源博达环保科技有限公司编制，2018 年 12 月），调查地块所在区域的地下水来源如下：地下水的循环特征受岩性组合关系、地形地貌及构造条件的制约。大气降水下渗是主要补给来源，其次是地表水。补给区的范围与各含水岩组的出露范围一致，沿地层孔隙、裂隙垂直下渗，大气降水属于面状补给，范围普遍且较均匀，为地下水的主要补给来源。经分析，本次调查地块位于厂房内，厂房顶部设有遮雨棚，会直接对降水进行遮挡，车间外为川维水厂区域，地面均设有硬化，且净水厂内设有排水沟，雨水直接通过排水沟收集至雨水管网，不会通过下渗形成地下水；同时地块周边的地表水为长江，地势比调查地块低约 35m，不会成为调查地块内地表水的补给区。

同时在现场钻探阶段，在调查地块范围内布设了 5 个土壤监测点位，所有点位均钻探至基岩，经现场观测，5 个点位均无地下水，由此判断本次调查地块内无地下水。

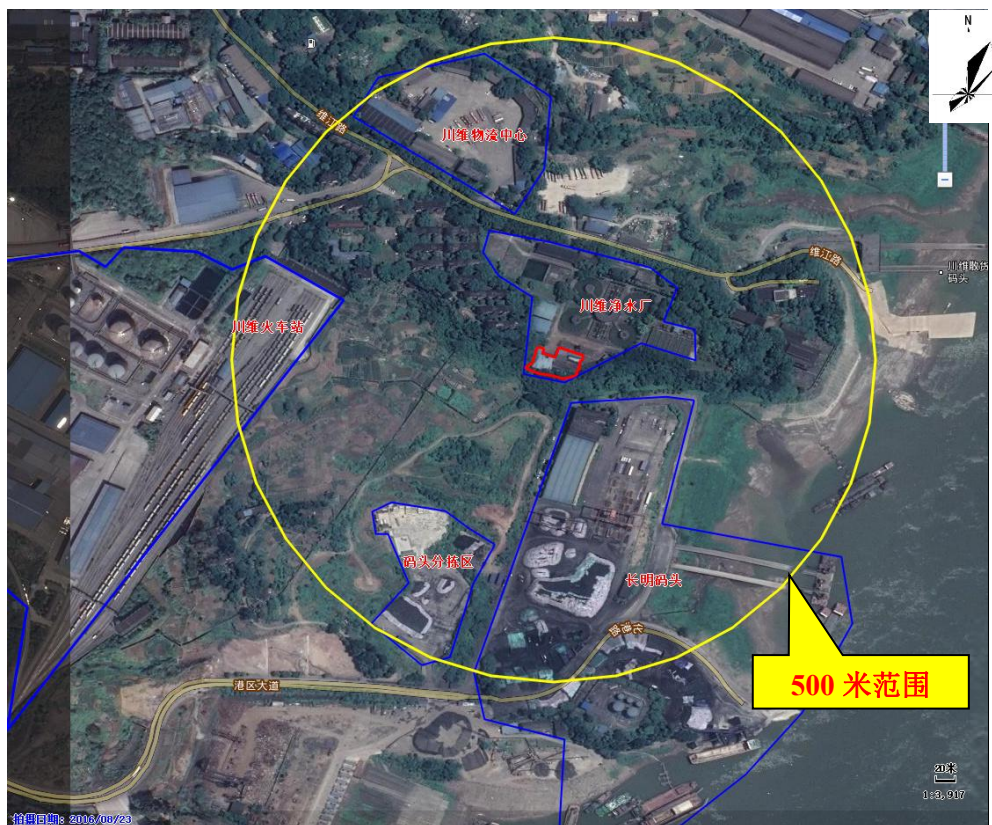
图 2.3-1 调查地块周边环境状况图

根据现场踏勘及对周边居民的访谈信息可知，调查地块位于重庆市长寿区川维化工有限公司川维水厂内部，地块外 500 米范围内存在川维净水厂、川维车站的醋酸储罐、川维物流中心以及长明码头；调查地块外环境分布如图 2.3-1 所示，历史卫星图如图 2.3-2 所示，历史沿革及生产情况如表 2.3-1 所示。

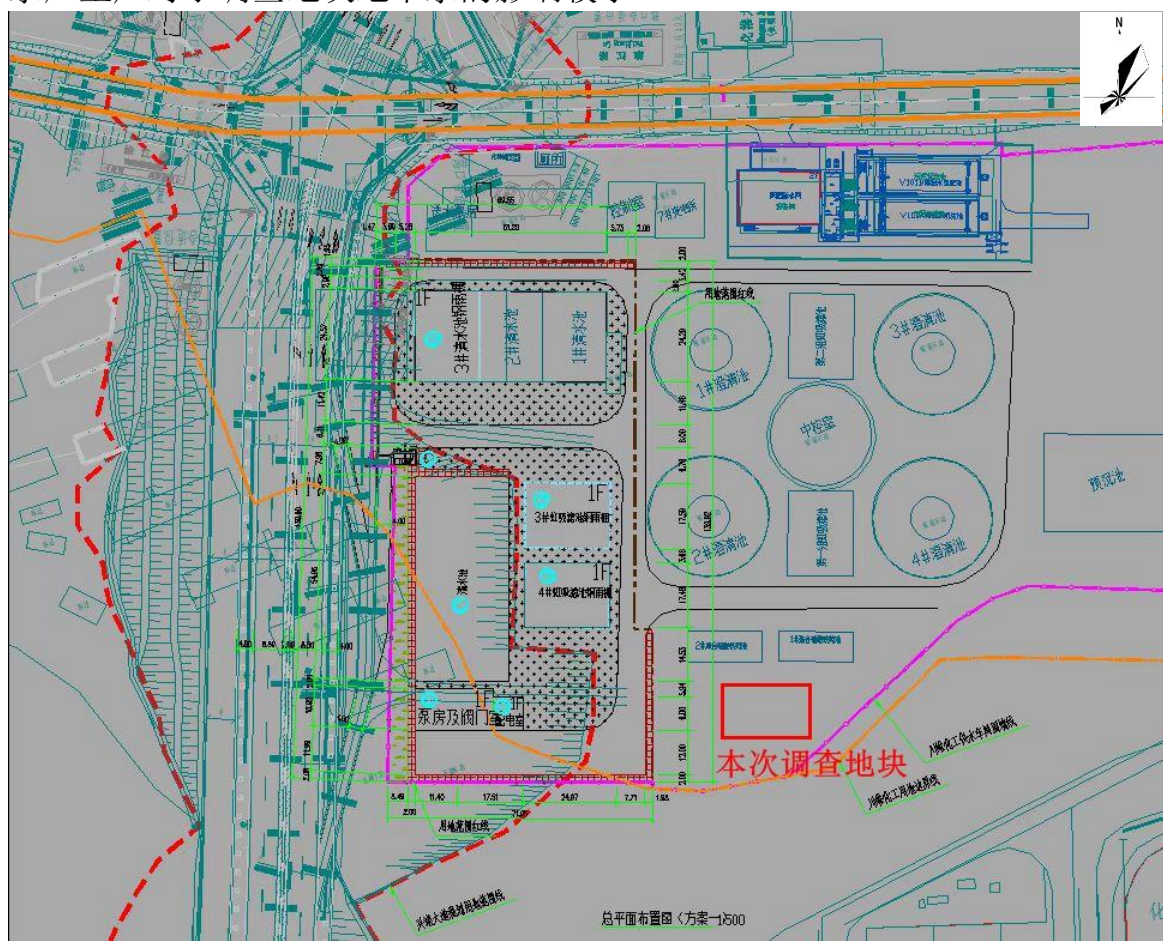
图 2.3-3 水厂平面布置图

根据调查，净水厂运行的过程中，使用的净水剂在 2017 年以前都是本次调查地块生产的产品，净水厂内不涉及危险化学品的使用；且在净水过程中，无废气产生；废水主要为生活污水，排入市政官网，产生的固体废物也全部外运妥善处置，因此净水厂在运行过程中对本次调查地块影响较小。同时，根据川维水厂平面布置图，调查地块位于水厂南侧，调查地块内生产的净水剂通过由南向北的管线，注入澄清池投药塔，最终汇入清水池。由于水厂修建过程中，水池、管线均设有良好的防渗措施，且经调查，该水厂未发生泄露事故，因此水厂生产对于调查地块地下水的的影响较小。

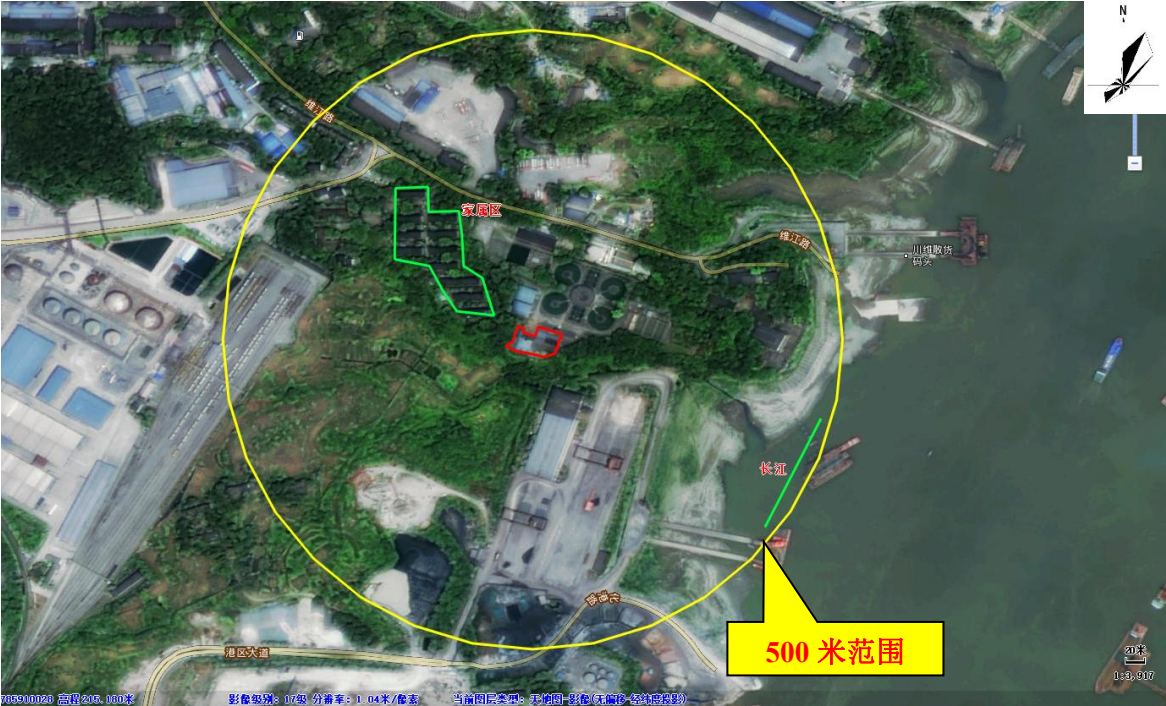
图 2.4-1 调查地块与敏感点位置关系图

根据《建设用地土壤污染状况调查技术导则》（HJ 25.1-2019）及《场地环境调查与风险评估技术导则》（DB50/T725-2016）的定义，地块环境调查的敏感目标是指污染地块周围可能受污染物影响的居民区、学校、医院、行政办公区、商业区、饮用水源保护区以及公共场所等地点。根据现场踏勘，本次调查地块位于川维化工厂区内，周边敏感点相对较少，仅涉及川维家属区及长江，位置关系与敏感点统计详见图 2.4-1。

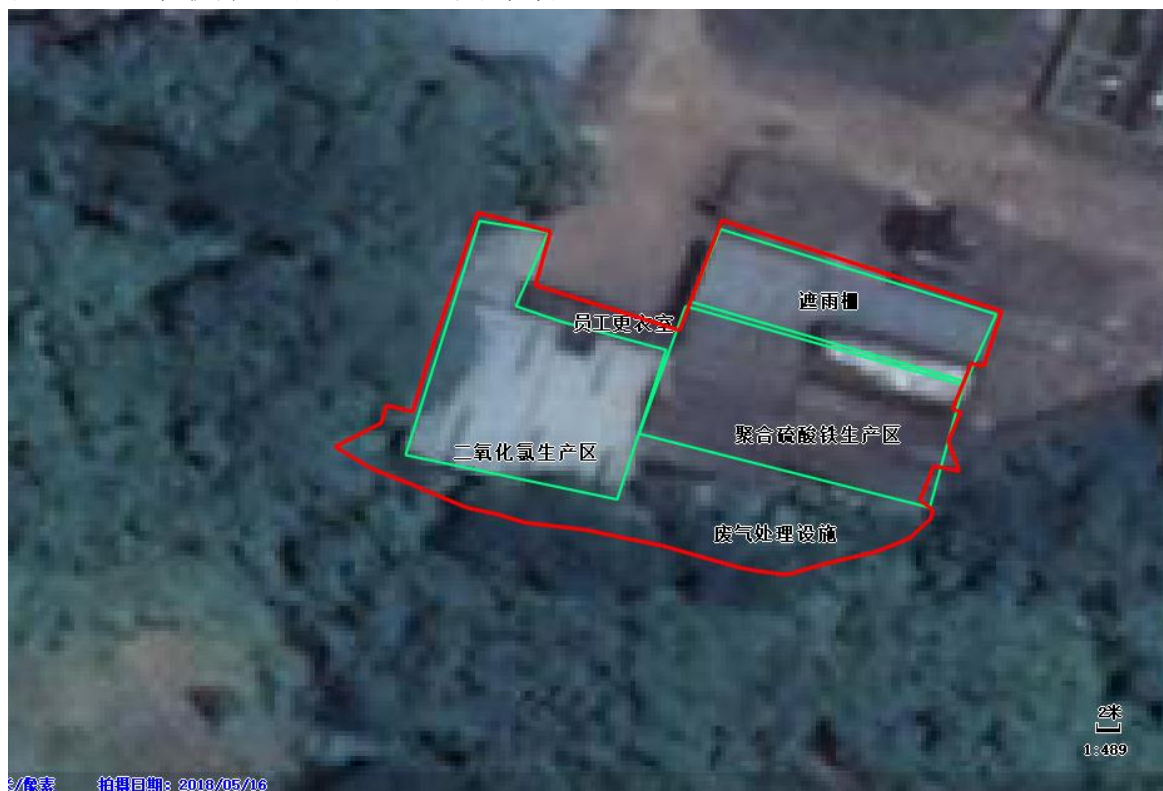
图 4.1-1 调查地块整体平面布置图

调查地块整体平面布置如图4.1-1所示。为便于介绍本文将现场分为场外遮雨棚区域、聚合硫酸铁生产区、二氧化氯生产区以及废气处理设施区域。目前厂内已停产，聚合硫酸铁、二氧化氯生产区内的生产设备均已搬迁；目前二氧化氯生产区原成品及原辅材料库房内暂存了川维水厂的隔栅及滤芯棉，均为未使用的新品；地块外的废气处理设施已停用，该区域存在一处废水收集池以及一处雨水收集池和半埋式污水管。

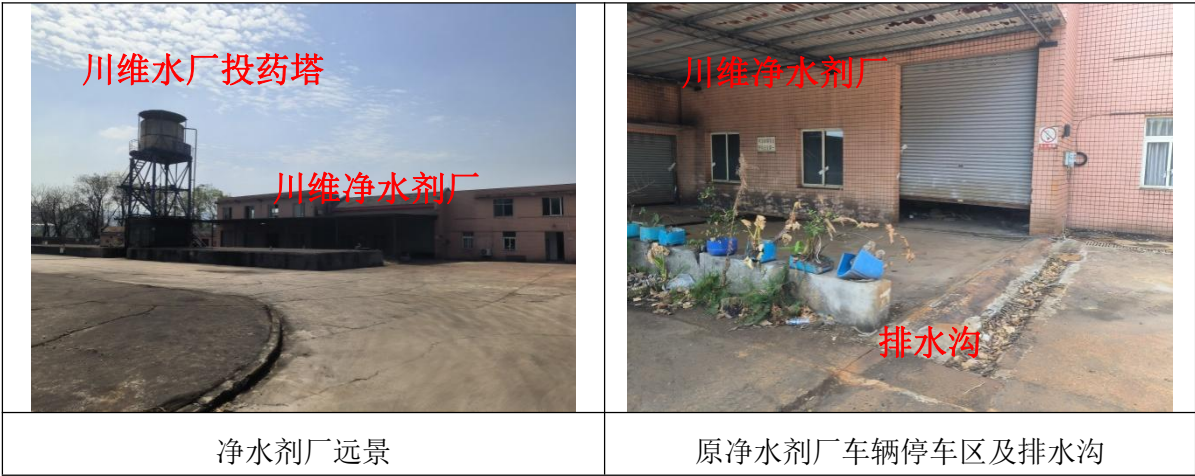
图 4.1-2 川维净水剂厂外观照片

川维净水剂厂北侧为原辅材料、成品转运车辆停靠区，停车区外存在一处排水沟，用于收集雨水；厂房北侧约30m处即为川维水厂的投药塔，现场照

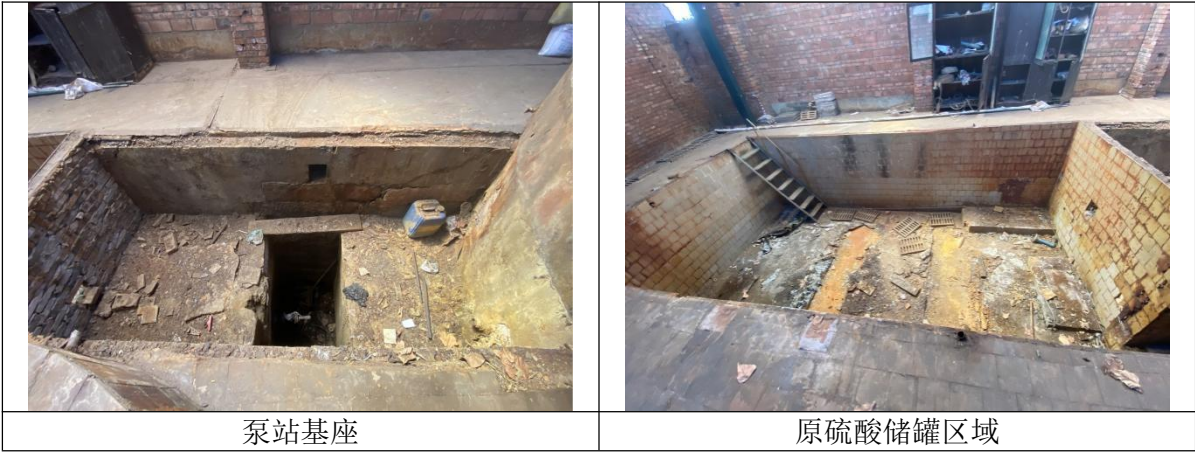
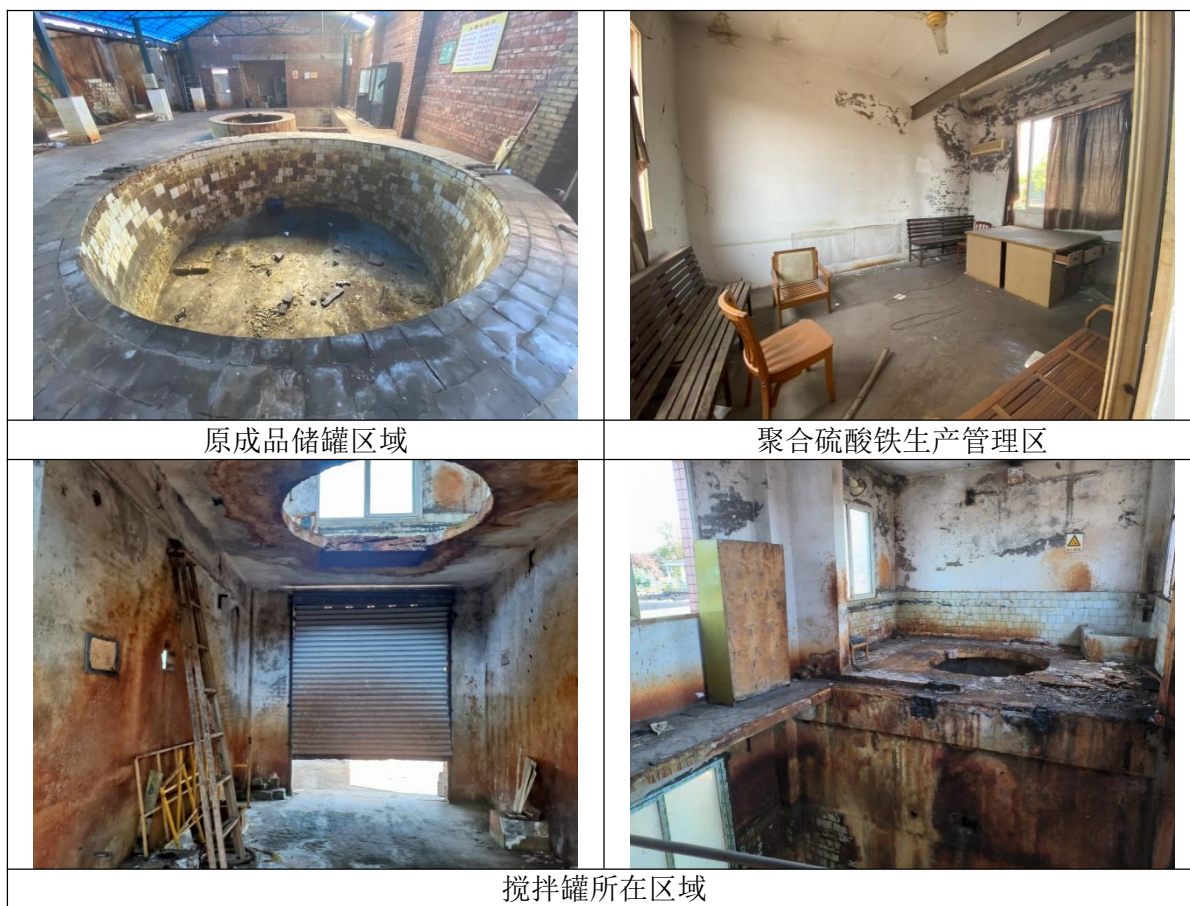
图 4.1-3

调查地块内原聚合硫酸铁生产区位于厂房东侧，目前可以看到主要包括 1 处硫酸罐暂存区的基坑、2 处成品罐的基座，成品罐旁存在原输送泵遗留的泵站基坑，目前成品罐已拆除；原搅拌罐已拆除，墙体处存在疑似铁锈颜色的痕迹，整个生产区地面硬化完好；搅拌罐旁存在一处跃层平台，平台处为原聚合硫酸铁生产区的管理区，现场照片如图 4.1-3 所示：

聚合硫酸铁生产区域现场照片

根据现场踏勘对调查地块现状分析，地块内在净水剂厂搬迁过程中，场内的设备、原辅材料及成品已全部搬迁外运，场内无一般工业固废及危险废物遗留。但在现场踏勘时，我司发现场内聚合硫酸铁生产车间内，在搅拌釜旁的墙面处和成品罐的基座处，有疑似物料滴漏痕迹，呈铁锈色，面积较大。

为验证该区域是否存在污染，我司对于聚合硫酸铁搅拌釜区域及成品罐基座区域采集建筑剥离样，采取渣总量及浸出法分别对样品进行监测，其中渣总量重点关注因子与聚合硫酸铁车间土壤污染关注的因子相同，均为石油烃（C<sub>10</sub>-C<sub>40</sub>）及 pH；浸出样按 HJ557-2010《固体废物浸出毒性浸出方法·水平振荡法》监测石油类及 pH。

1) 在重点区域1，共划分为2个采样单元，其中采样单元1包括硫酸亚铁的暂存区以及聚合硫酸铁生产区，面积约122m<sup>2</sup>；考虑该区域可能存在污染最重的区域为聚合硫酸铁生产区，该区域为所有物料的汇合搅拌处；共涉及2处聚合硫酸铁搅拌区，由于东侧的搅拌去周边墙体处存在明显的疑似铁锈腐蚀痕迹，故在原东侧的聚合硫酸铁搅拌釜下方布设监测点位S1、钻探深度为8m或基岩；同时，对于周边墙壁处疑似铁锈腐蚀痕迹较为严重的区域，布设建渣剥离固废监测点位G1，采集混合样；

2) 在采样单元2包括聚合硫酸铁生产区以及硫酸储罐，面积约247m<sup>2</sup>；考虑且该采样单元内曾暂存过危险化学品浓硫酸，且在原硫酸储罐下方有赤红色疑似腐蚀痕迹，故在原硫酸储罐下方布设监测点位S2、钻探深度为8m或基岩；同时，对于成品储罐基座处，有疑似污染痕迹的区域，布设建渣剥离固废监测点位G2，采集混合样；

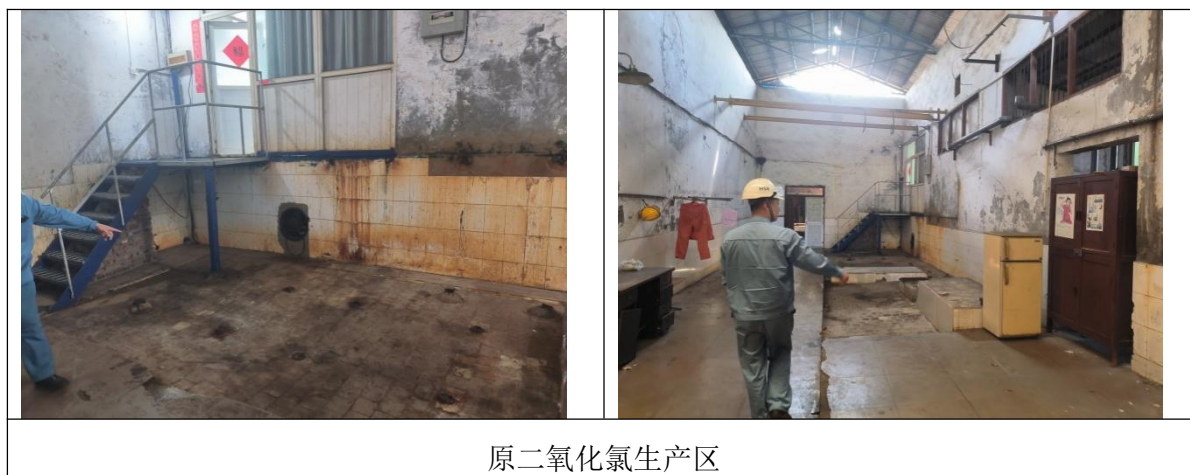
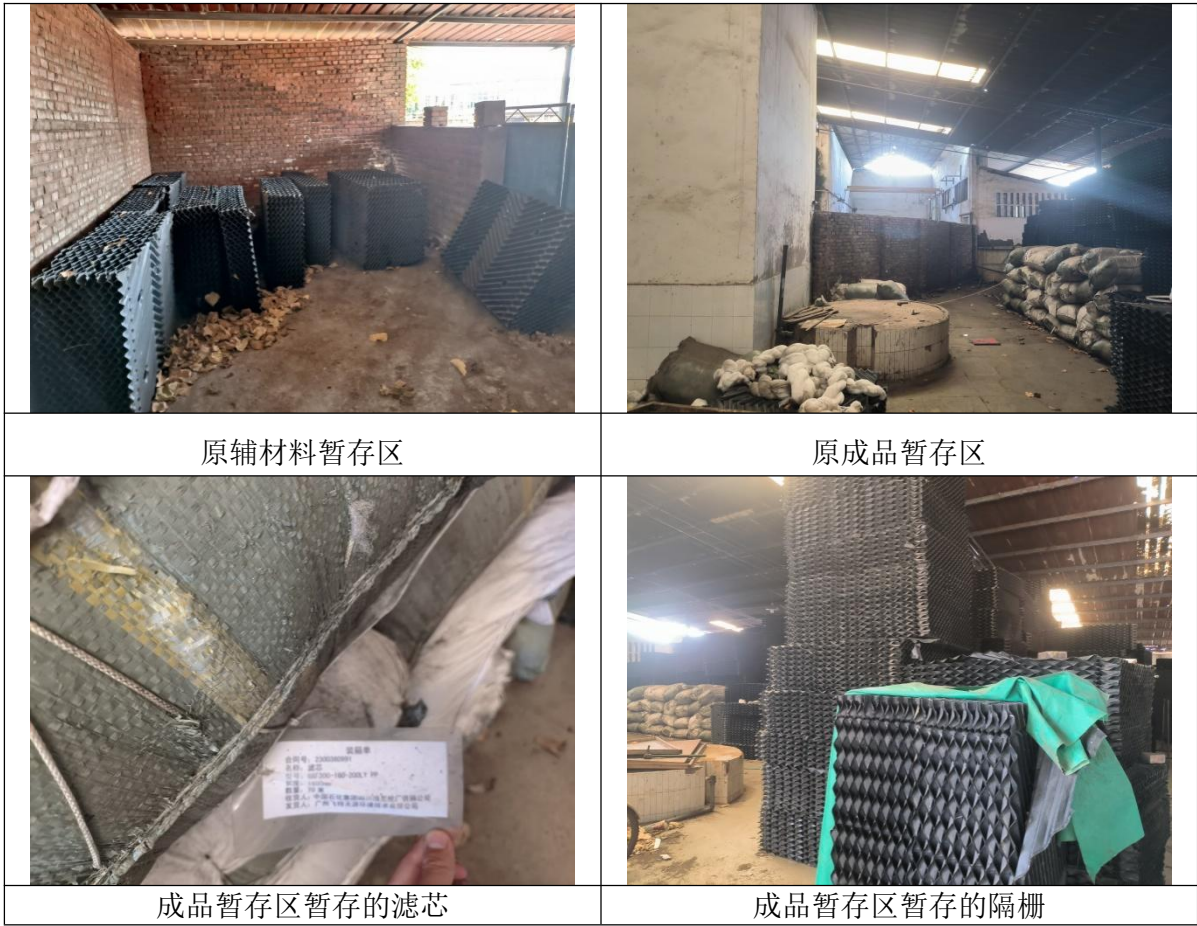
图 4.1-4 二氧化氯生产区现场照片

原二氧化氯生产区位于厂房西侧，目前搅拌罐及原料储罐、泵站等均已拆除搬迁；原二氧化氯搅拌罐所在区域墙面存在橙色痕迹，目前该区域已作为生活区使用；原辅材料及成品暂存区，目前由川维水厂使用，用于暂存未使用的隔栅及滤芯棉等水处理用品，整个生产区及暂存区地面硬化完好，现场照片如图 4.1-4 所示

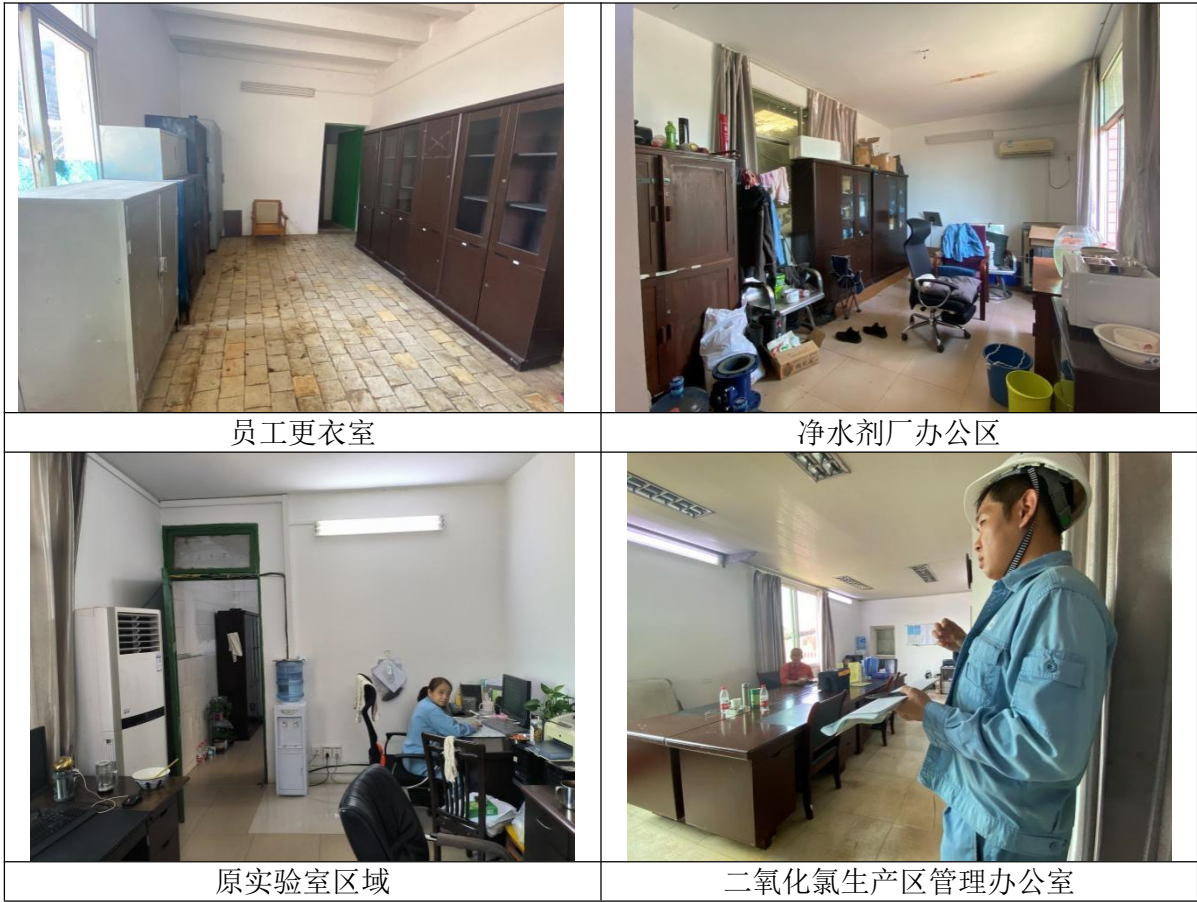
图 4.1-6 调查地块内其他区域照片

调查地块内，在废水、废气处理区东侧，为原二氧化氯生产区的管理办公室，目前仍有员工在此值班；车间一楼北侧区域为原更衣室，目前暂存了几台空柜子；二楼存在原办公室及实验室，目前全部改装为办公区，由水厂管理人员在此办公。现场照片如图 4.1-6 所示：

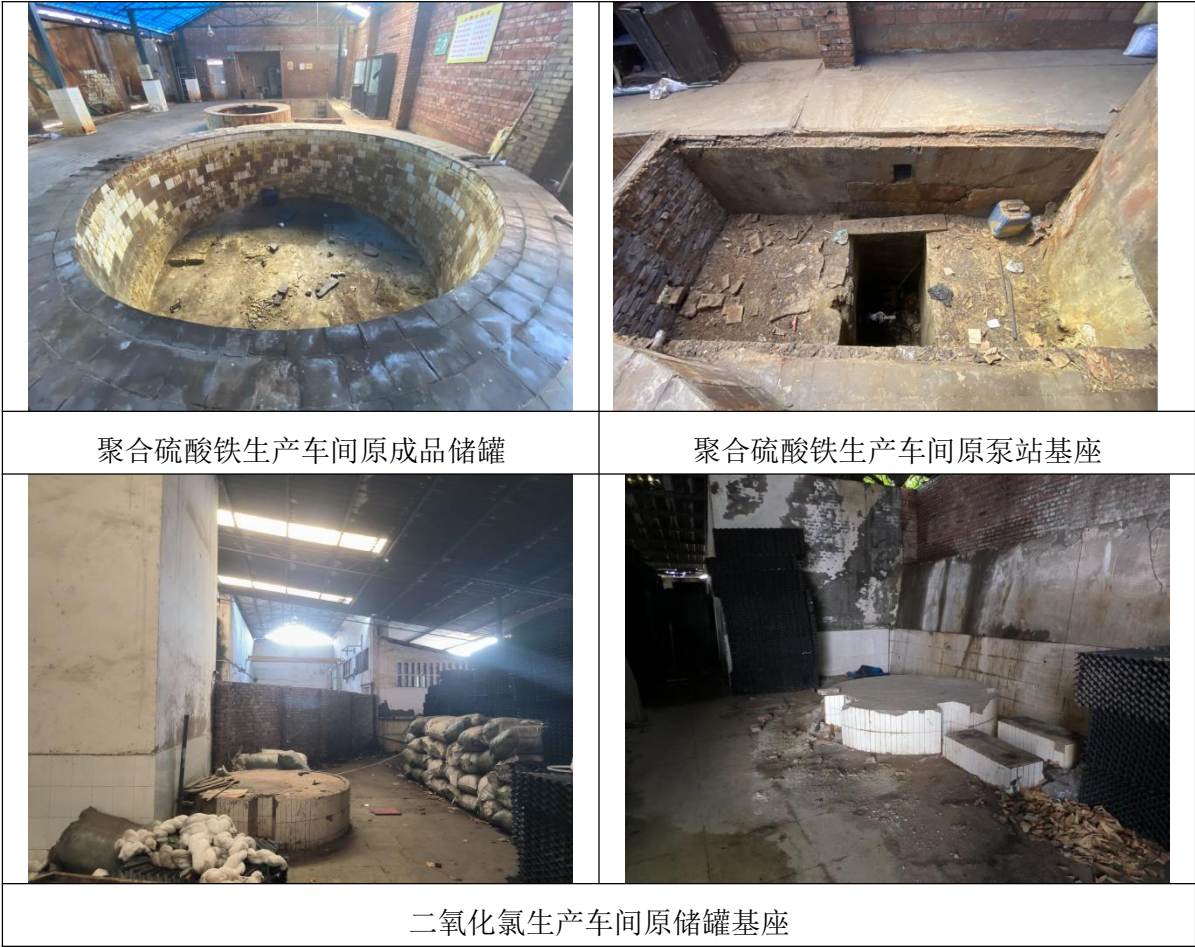
图 4.1-7 调查地块内暂存及转运设备

根据现场踏勘，地块内的储存及转运设施主要包括原净水剂厂生产期间的原辅材料储罐、搅拌釜以及成品储罐，转运主要依靠输送泵进行转运，目前所有的储罐均已拆除，现场仅存在储罐及泵站留下的基座，现场照片如图 4.1-7 所示：

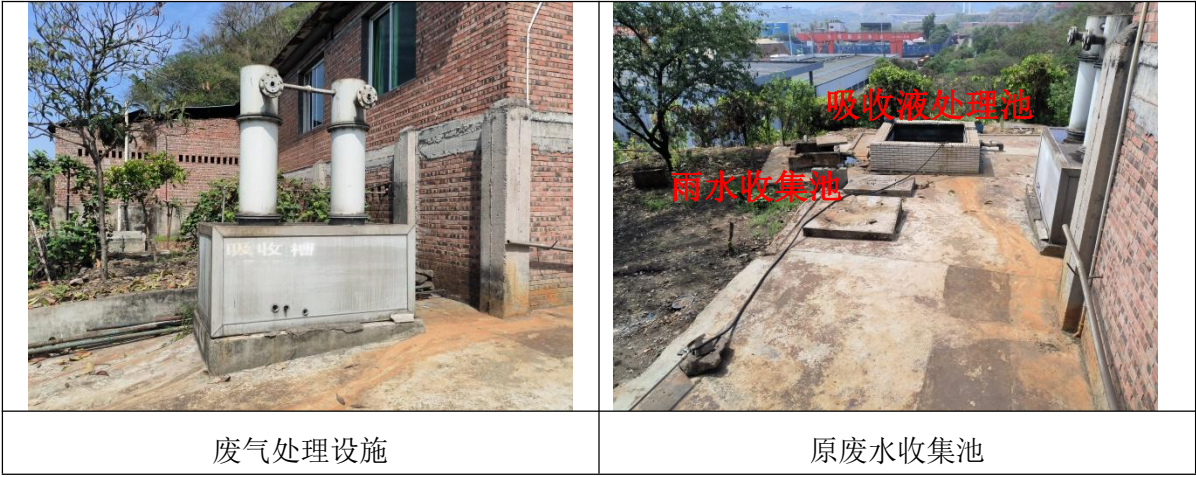
图 4.1-8 调查地块内排污及环保治理设施

根据现场踏勘，地块内南侧车间外为原废气、废水处理设施，由吸收槽将硫酸雾吸收后，产生的废液泵送至吸收池内，添加氢氧化钠采用中和法调节废水 pH，初步处理后由污水管转运至川维污水处理厂进行深度处理，现场照片如图 4.1-8 所示：

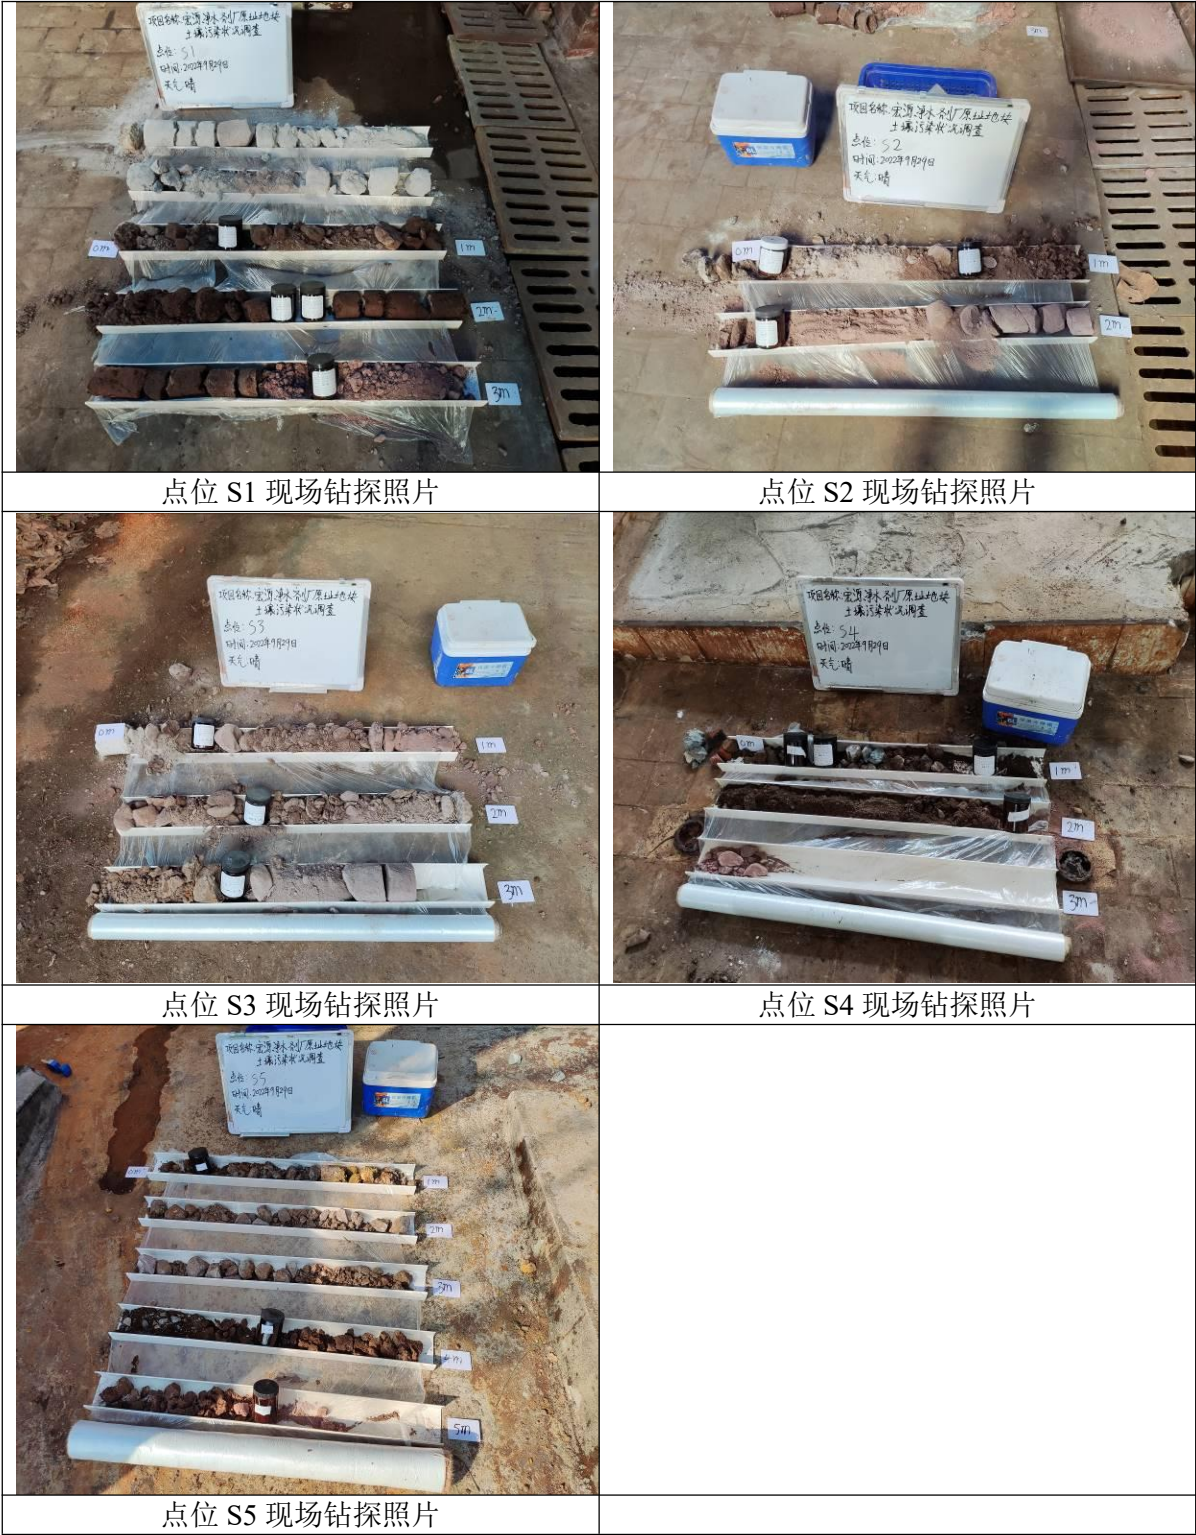
图 5.2-1 调查地块现场钻探照片

本次调查地块位于厂房内，厂房顶部设有遮雨棚，会直接对降水进行遮挡，车间外为川维水厂区域，地面均设有硬化，且净水厂内设有排水沟，雨水直接通过排水沟收集至雨水管网，不会通过下渗形成地下水；在本次现场钻探的过程中，调查地块内共布设土壤钻探点位 5 个，均钻探至基岩，且均无稳定地下水，现场钻探柱状图见图 5.2-1 及附件 3，由此可知，地块内所有土壤监测点位均钻探至基岩，在钻探至基岩后均不存在稳定地下水，表明调查地块内无稳定地下水。

考虑本次调查地块均位于厂房内，且周边地面硬化完好，降水形成地下水的可行性很小，且本次调查过程中，所有土壤监测点位均钻探至基岩也未观测到稳定地下水。因此本次调查不对地下水进行取样监测。

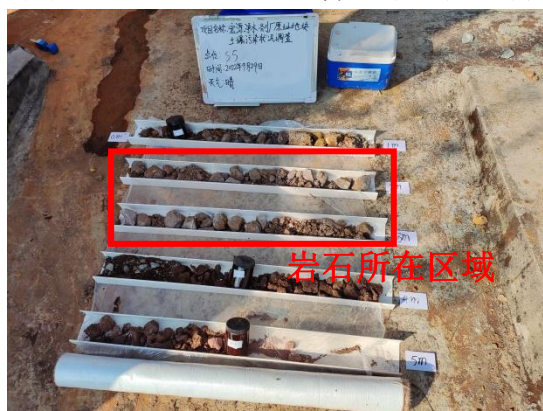
图 6.2-1 点位 S5 柱状图

在本次调查取样过程中，S5 在钻探过程中，0.8m-3.0m 均为岩石，无土壤，不具备采样条件，故未在 0.8m-3.0m 处取样，现场照片如图 6.2-1 所示：

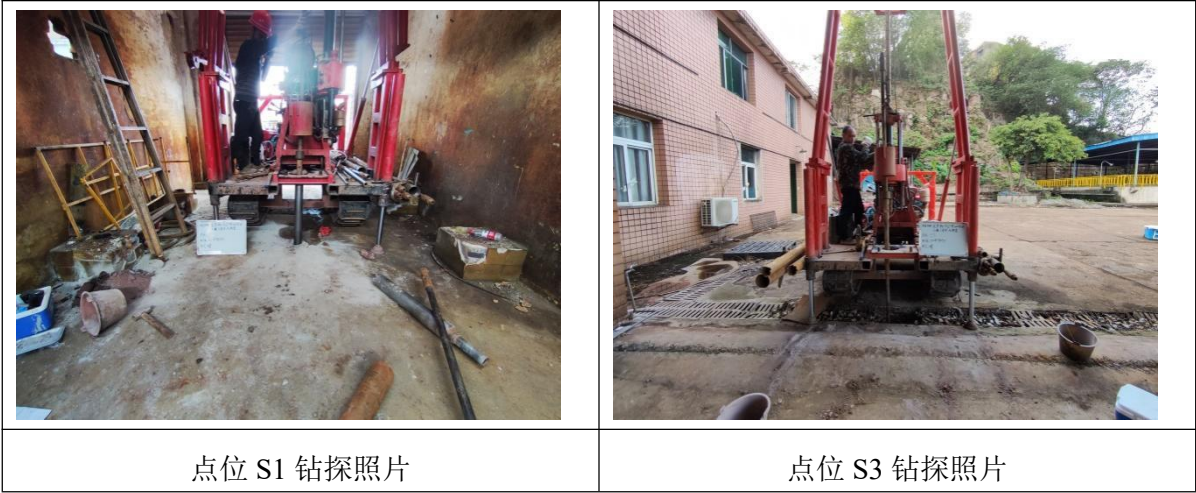
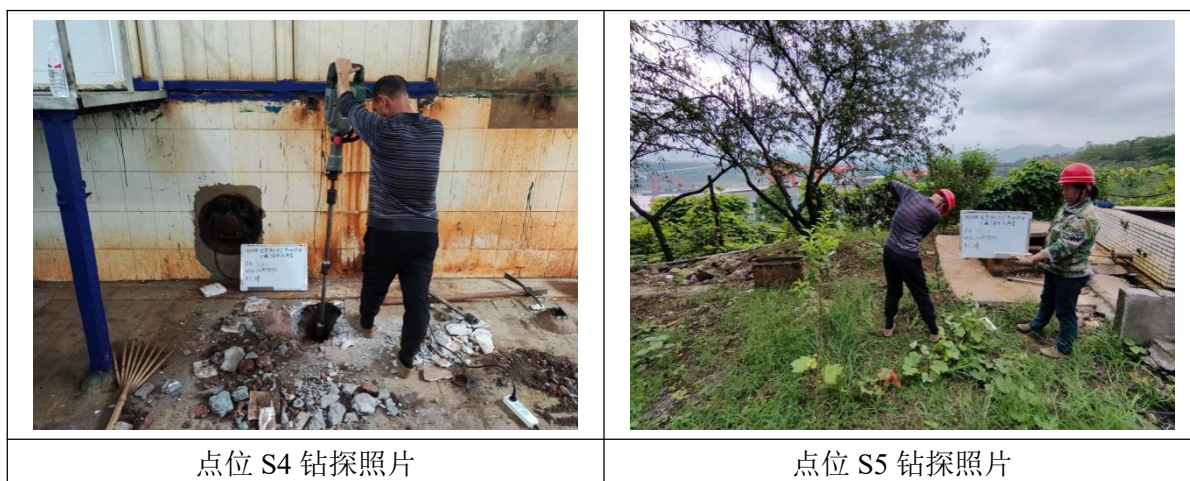
图 6.3-1

在本次钻探过程中，遇到需要取剖面样的下层土壤样品的采集我司采取直压式钻机钻探的方式进行，防止土壤扰动、发热，减少挥发性有机物的挥发损失，采样过程是否全程套管跟进，防止钻孔坍塌或上下层交叉污染。

本次采样共使用了小型直压式钻机和大型履带式钻机两种钻机共同钻探，现场挖掘的照片如图 6.3-1 所示。

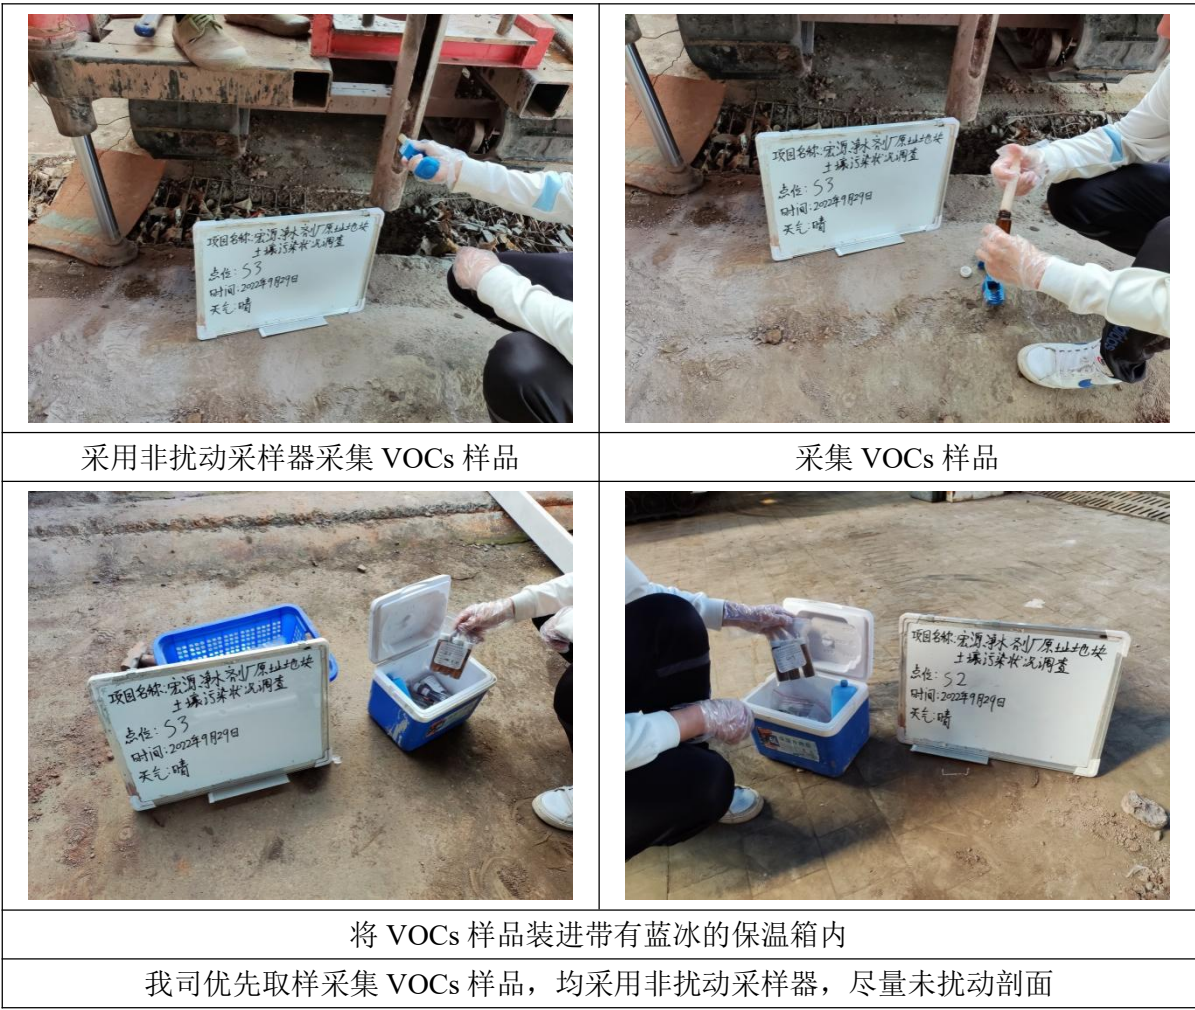
图 6.3-2

在实际采样过程中，我司严格按照《审查要点》及《土壤环境监测技术规范》（HJ/T 166-2004）中样品采集的相关规范执行样品采集及保存过程，现场照片如图 6.3-2 所示：

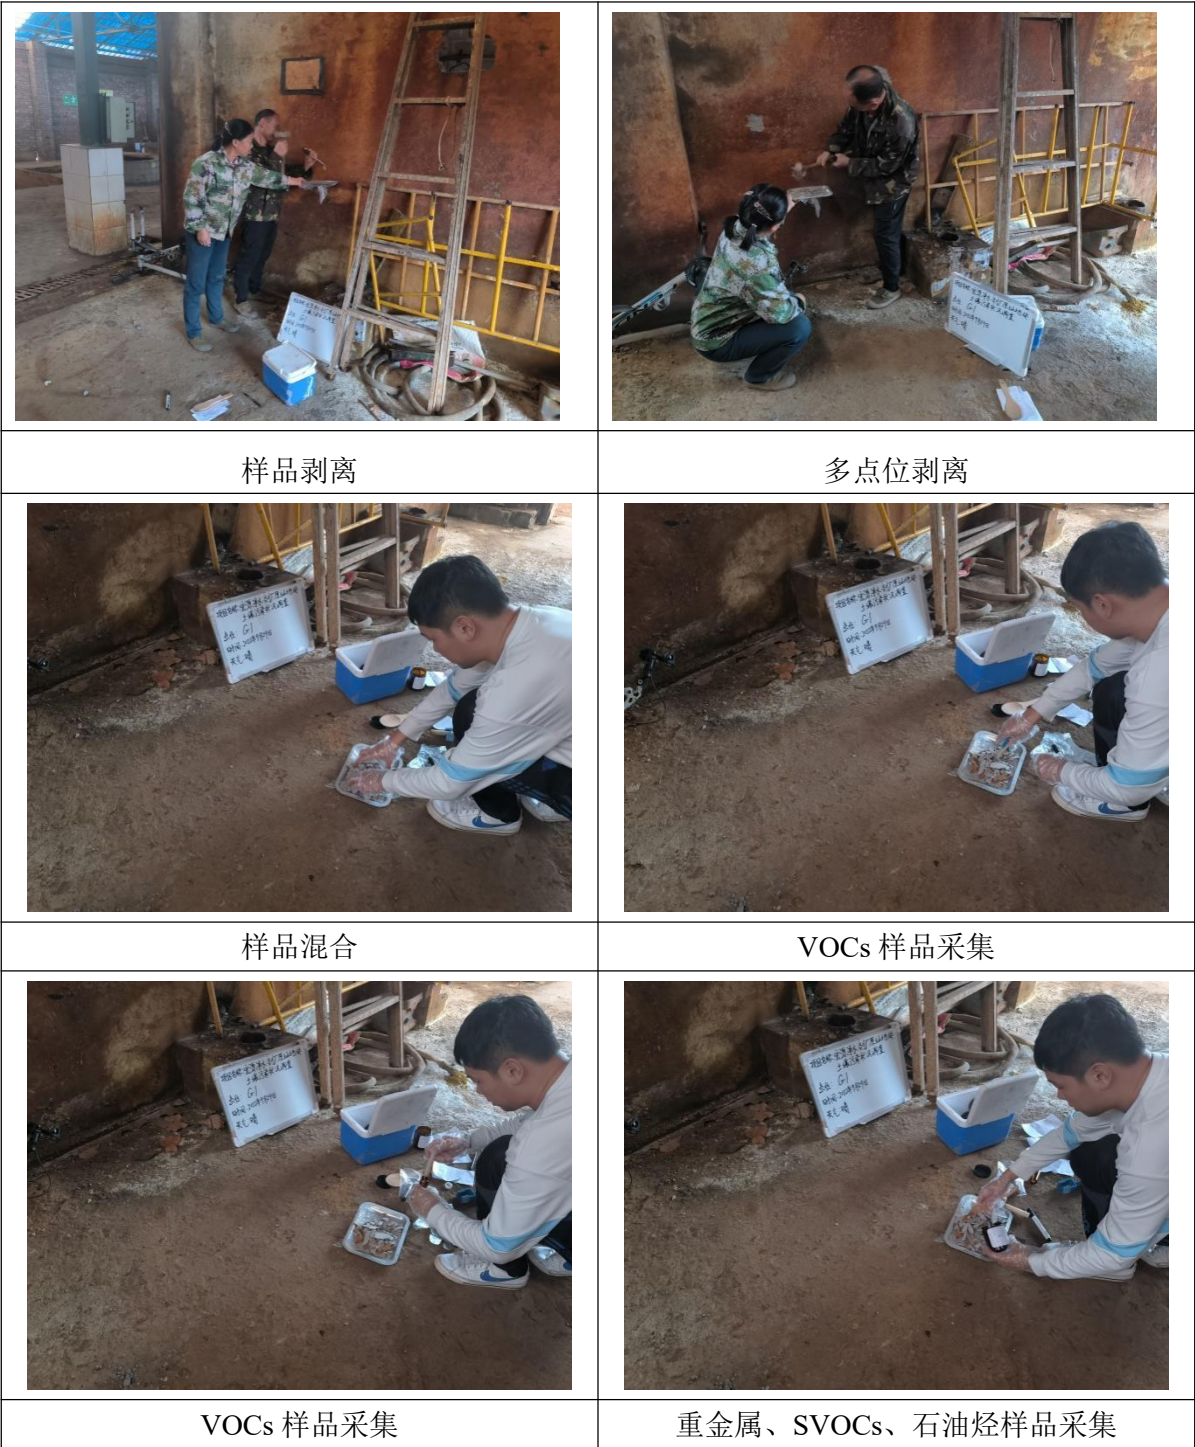
图 6.3-3 固体废物样品过程

本次固体废物样品采集参考《工业固体废物采样制样技术规范》(HJ/T20-1998)，采取 5 点混合法，每个点位剥离至少 500g 样品，均匀混合后，装瓶保存，现场照片如图 6.3-3 所示。

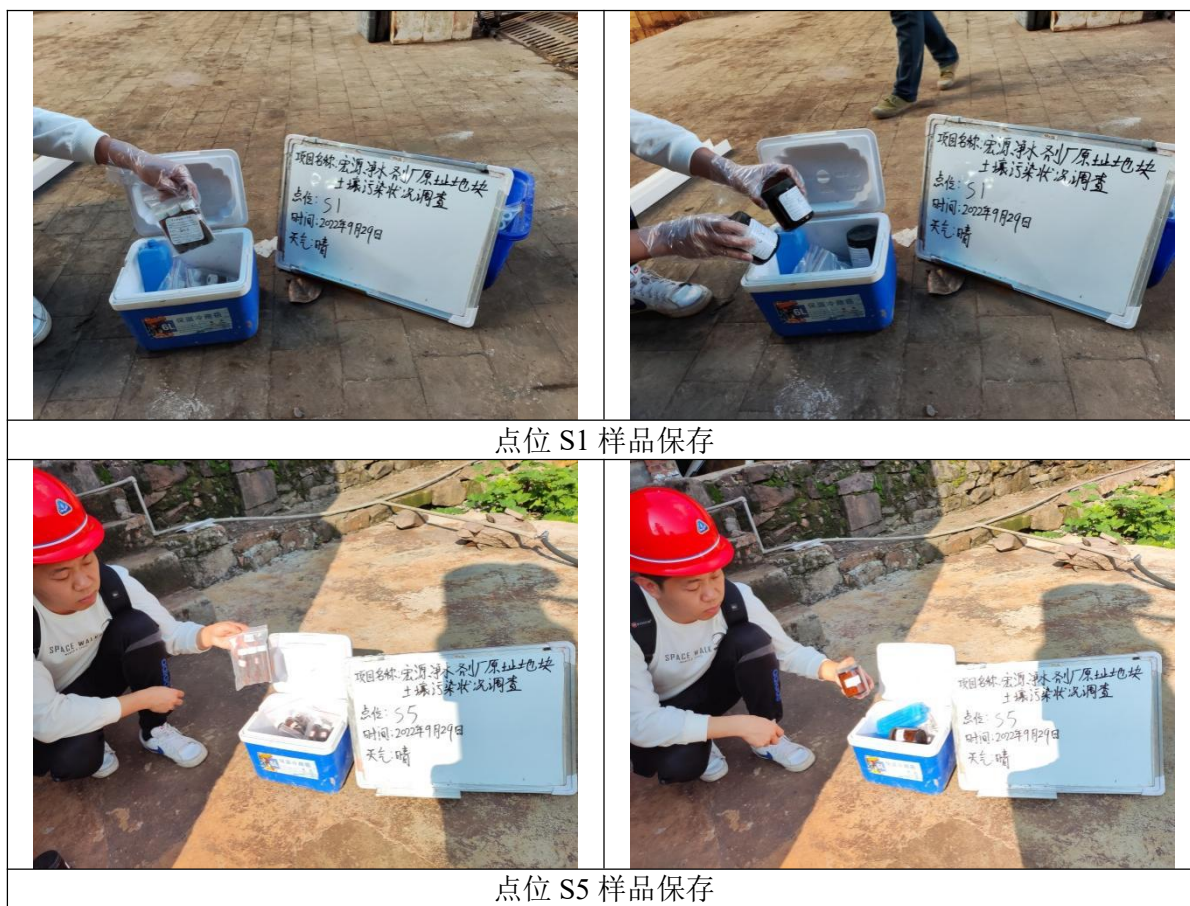
图6.4-1 低温质控措施

现场采集样品时，选取气温较低时段进行样品采集，采集的样品置于小型保温箱中，样品采集结束后，立即将样品送至重庆港庆测控技术有限公司的冷藏室以待监测。保温箱如图6.4-1所示：

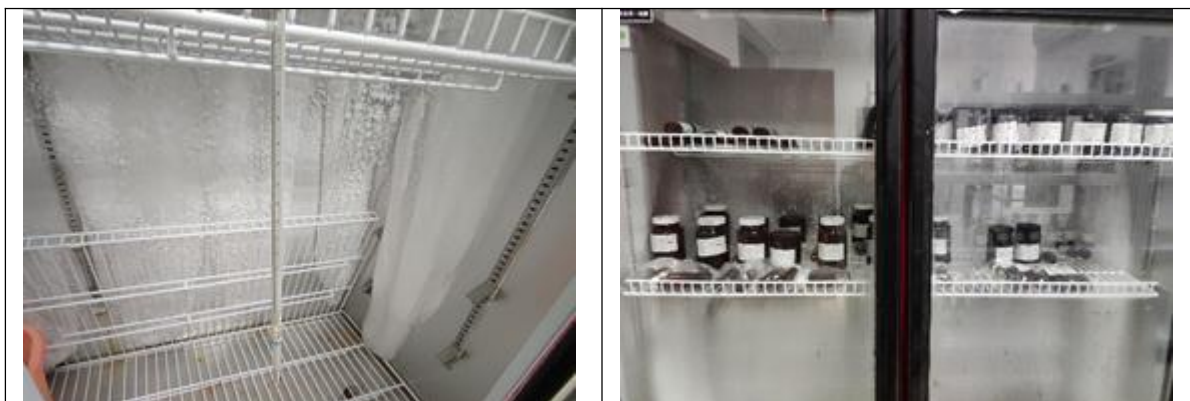
图6.4-2 港庆测控实验室样品保存区照片

现场采集的样品装入由试验室提供的标准取样瓶中，技术人员对采样日期、采样地点等进行记录，并确保样品瓶密封良好。标识后的样品经现场负责人核对后，立即存放入有适量蓝冰的保存箱中，随后转移到保温箱内，立即运送至实验室。实验室样品保存去现场照片如图6.4-2所示：

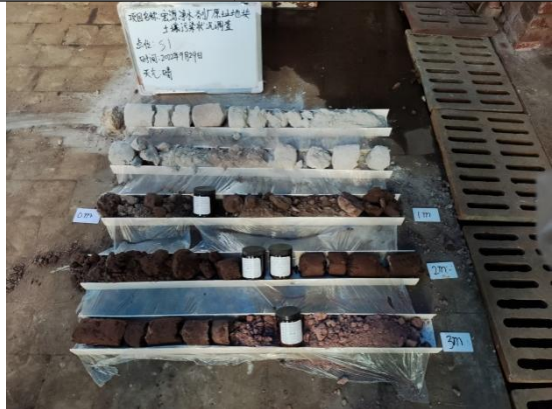
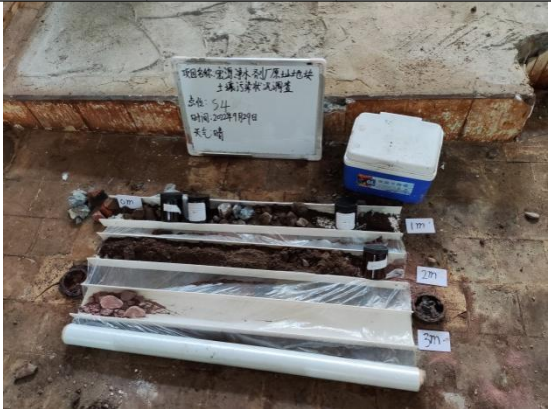
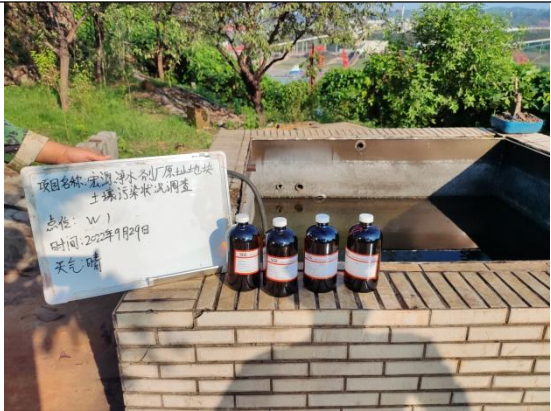
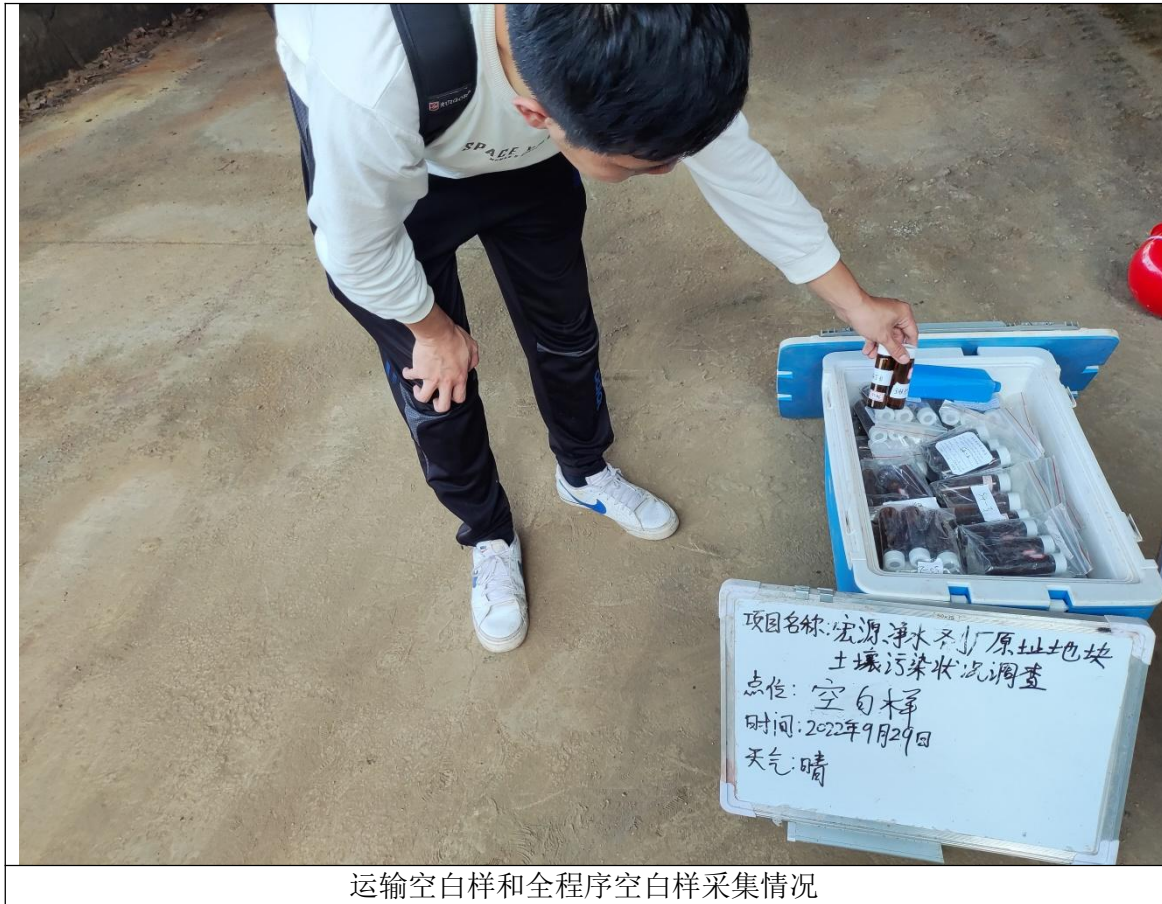
图 6.4-3 我司平行样、空白样等采集情况

结论：我司空白样和密码平行样采集和保存情况满足质控要求。
